# **DN-CT 2 Catálogo Arquitectónico. Normas Urbanísticas Municipales de Garray (Soria)**

**Documento para la Aprobación Inicial. Diciembre 2015**

Promotor: Ayuntamiento de Garray (Soria)  
Redactor: PLANZ Planeamiento Urbanístico SLP

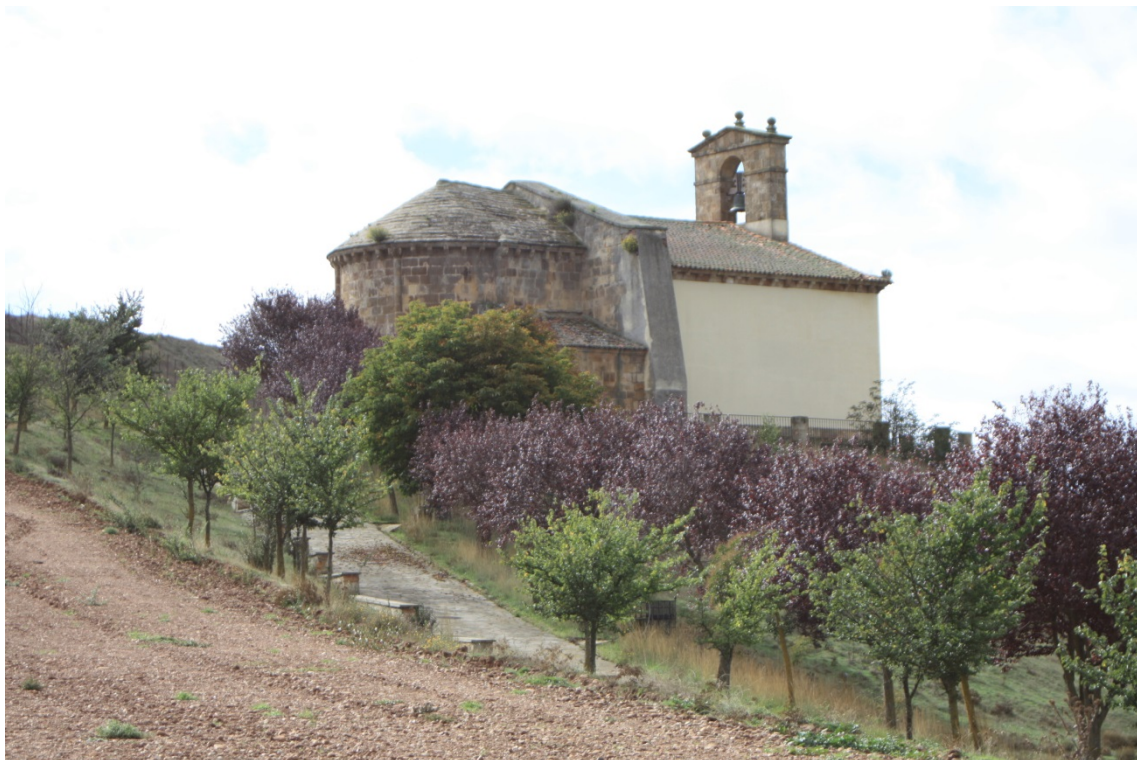
GA-PI-01

Trátase de un templo de tres naves, sin crucero, de amplio ábside semicircular y dos absidiolas no acusadas al exterior, que conserva de la fábrica primitiva el tramo de la cabecera, una parte del muro norte y la puerta principal, reinstalada en nuevo muro al lado sur. La antigua construcción fue la Iglesia de San Miguel,alzada seguramente en el siglo XII, como la mayor parte de los edificios románicos de esta zona soriana, y cuya advocación fue cambiada en el siglo XVIII por la de los Mártires, cuyos restos, según refiere la tradición, fueron traídos desde Roma y se conservan en el sepulcro románico situado en el interior de la ermita.

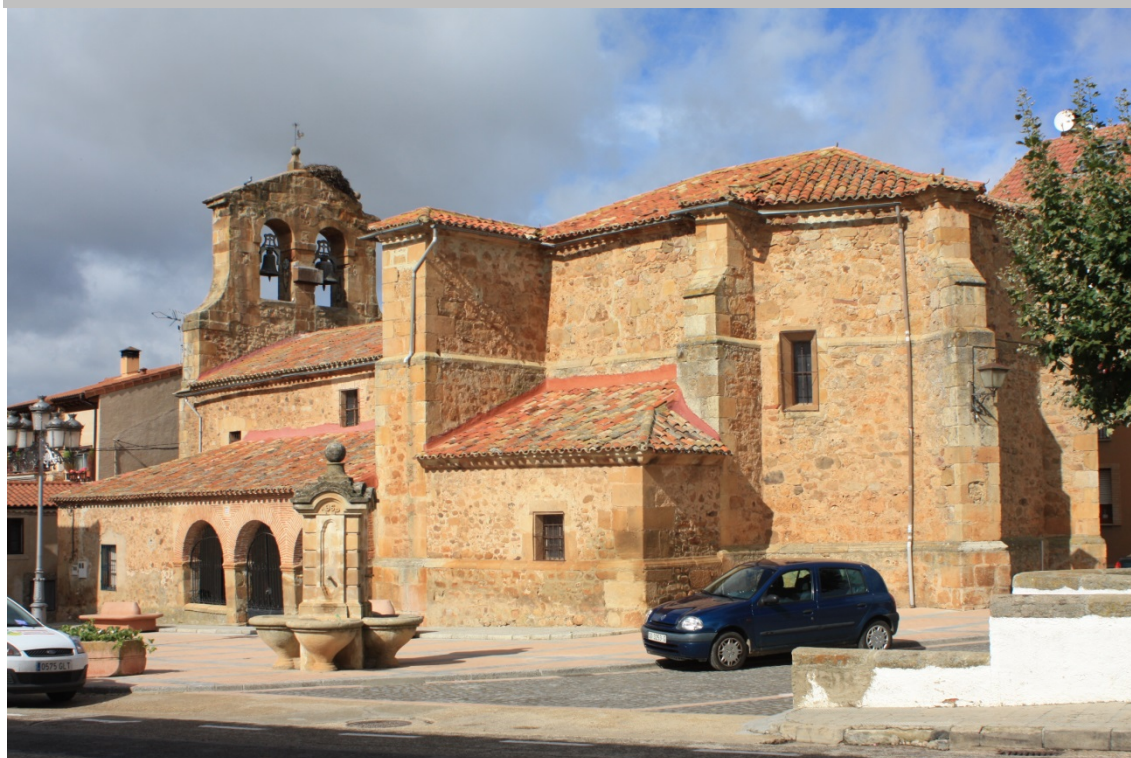
GA-PI-02

Iglesia parroquial del núcleo de Garray, construida inicialmente en estilo gótico y posteriormente transformada. Cuenta con una única nave, cubierta con bóvedas de crucería y rematada en una cabecera de planta ochavada, de dos cuerpos de altura y grandes contrafuertes. En su fachada sur se adosa la Capilla de San Juan de Garray (1577) y un sencillo atrio que permite el acceso desde la plaza a la que se abre. A los pies se yergue una espadaña-campanario.

Fue construida en torno a 1550-1575 en estilo gótico. La iglesia original ha sido varias veces intervenida, conservándose de esta época únicamente algunos elementos en su capilla mayor ochavada. Así, la denominada Capilla de San Juan de Garray está datada en 1577, obra de Diego de Zúmbida; la sacristía y campanario son elementos posteriores, datados en 1609 y atribuidos al cantero Pedro Pérez del Noval, quien años atrás (1587) también había acometido algunas reparaciones en el templo. Se conserva asimismo un elemento, la pila bautismal, datada en el siglo XI (quizá también de esta época el arco de medio punto del acceso), perteneciente probablemente a una iglesia románica sobre cuyos restos se edificará la actual bajo la advocación de San Juan.

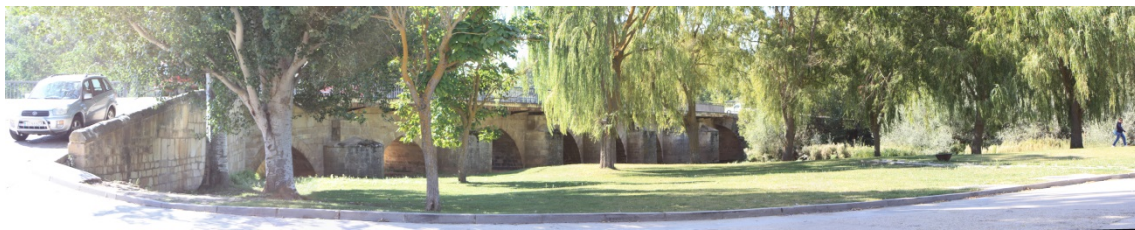
GA-PE-01

Puente de piedra, construido en el siglo XVI, en el lugar de un vado histórico sobre el río Duero. Su traza se corresponde con la de la Cañada Real Soriana Oriental, hoy convertida en eje viario y estructurante del núcleo de Garray.

Se trata de un puente de piedra de gran desarrollo, con 16 arcos apuntados. Hoy convertido en puente destinado al tráfico rodado, mantiene su estructura histórica si bien ha visto alterada su plataforma.

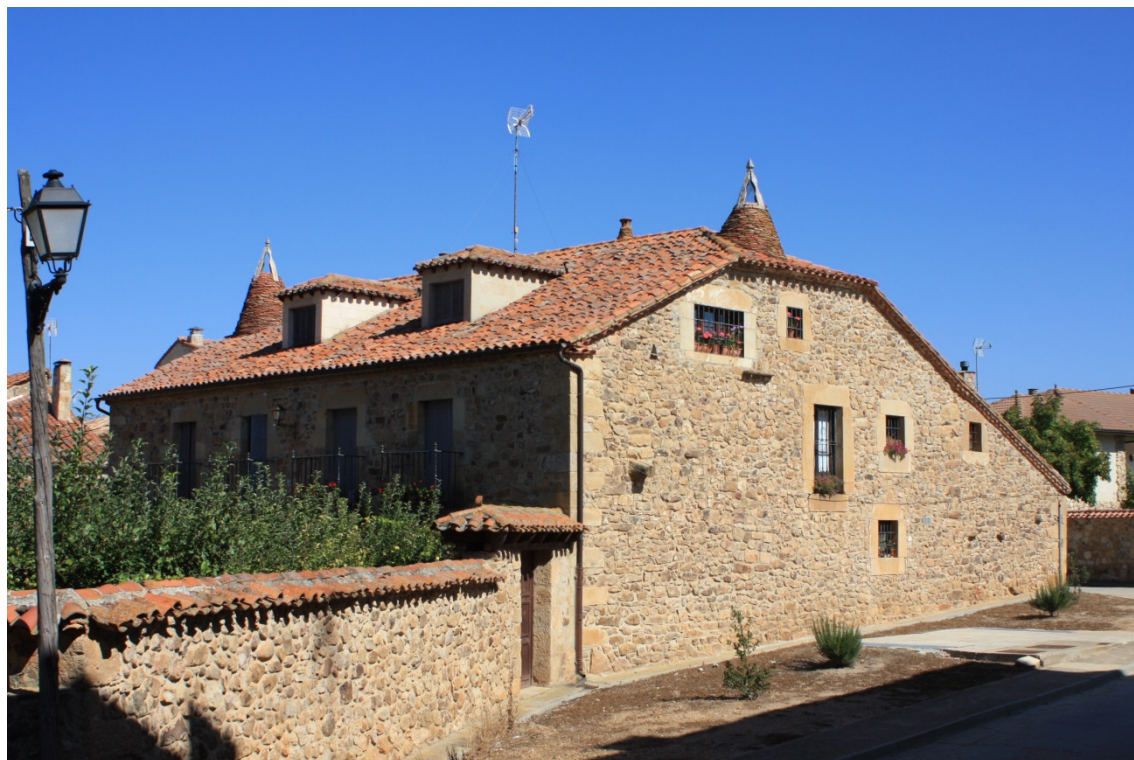
GA-PE-02

Ejemplo significativo de arquitectura tradicional serrana, propia del entorno de Garray, recientemente rehabilitada manteniendo los elementos fundamentales de su tipología. Presenta una planta cuadrada, delimitada por muros de carga de mampostería careada en la que se abre huecos de reducida dimensión en una composición irregular, enmarcados todos ellos por piezas singulares de sillería. Presenta una cubierta a dos aguas, con gran desarrollo, en la que se han abierto dos buhardillas (no tradicionales), resolviéndose el encuentro con los paramentos verticales mediante una cornisa de ladrillo sin apenas vuelo. Destaca en el conjunto las recuperadas chimeneas pinariegas. La vivienda cuenta además con un patio posterior, cerrado por un muro de mampostería de características análogas a los presentes en la edificación principal, a la recae una fachada interior en la que se han abierto nuevos huecos, ya con una disposición moderna y regular.

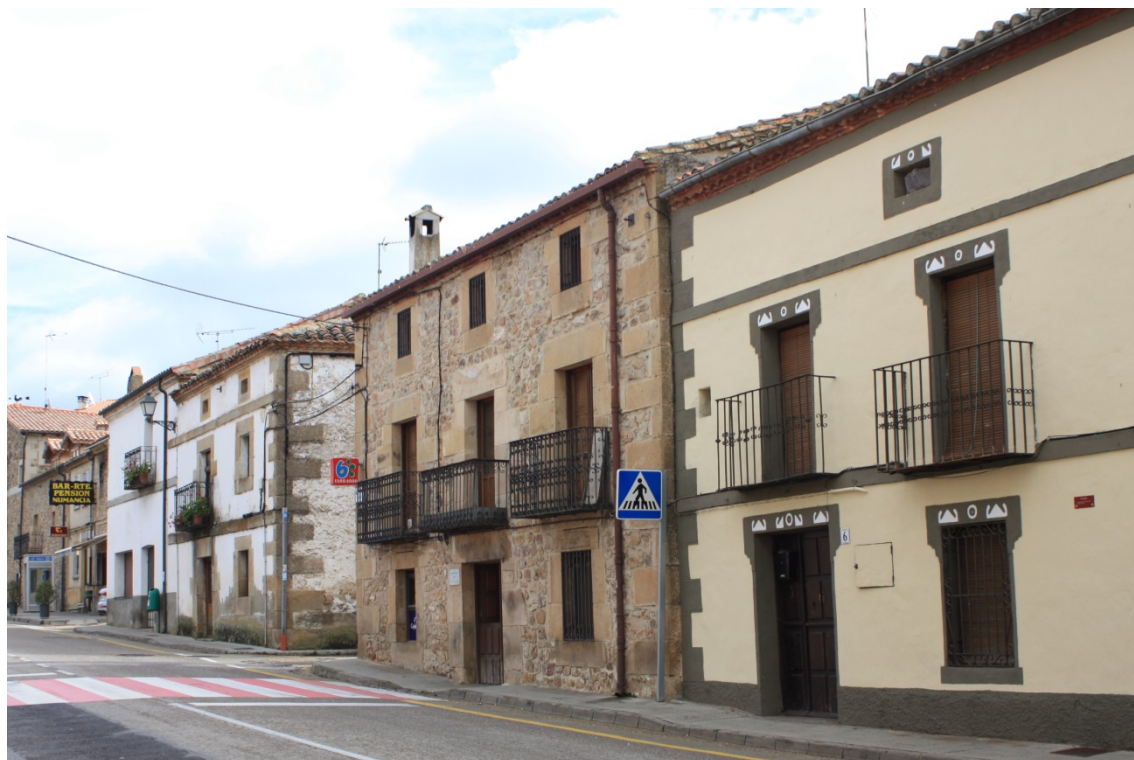
# GA-PA-01

Edificación residencial, de tres alturas (la última en bajocubierta), de volumetría sencilla, construida sobre muros de carga de mampostería careada encuadrados con piezas de sillería, elemento también presentes para la apertura de huecos. Estos se disponen en una sencilla estructura simétrica, con la puerta de acceso en posición central y una planta primera con balcones de grandes dimensiones. El resto de huecos, tanto en planta baja como en las superiores, se protegen mediante rejerías de forja. El conjunto recibe una cubierta a dos aguas de teja cerámica, sin apenas vuelos sobre la fachada principal.

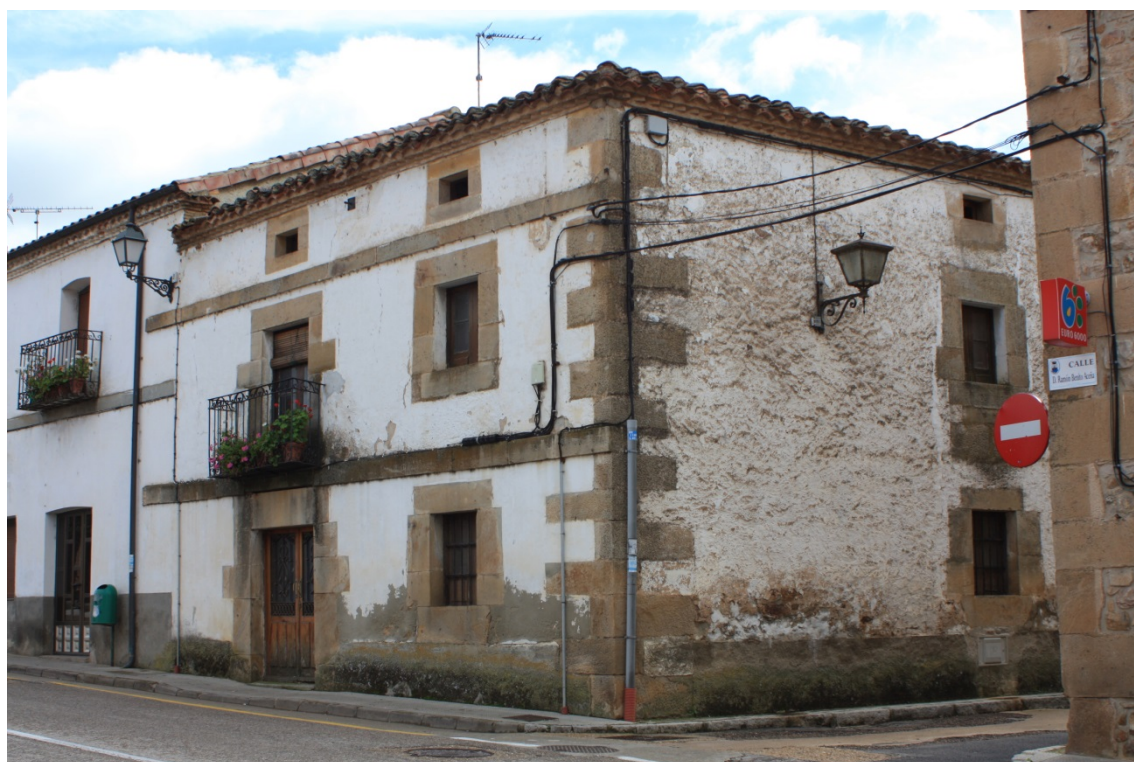
# GA-PA-02

Edificación residencial tradicional, de dos alturas y bajocubierta, construida con muros de mampostería de piedra, encalado, y elementos de sillería en esquinas, recercados y líneas de imposta, enfatizadas en la fachada principal. Su volumetría y composición es sencilla, con una fachada principal con dos ejes verticales de huecos que marcan un eje de simetría (evidenciado en la planta bajocubierta), que se rompe con la disposición lateral del acceso, sobre el que vuela el único balcón de dicho frente. En la fachada lateral el predominio de la fábrica sobre las aperturas se hace más notable, con la presencia de un único eje compositivo en posición central. La cubierta, resuelta a tres aguas y con cobertura de teja cerámica, presenta una reducida pendiente y apenas vuelo sobre las fachadas de la edificación.

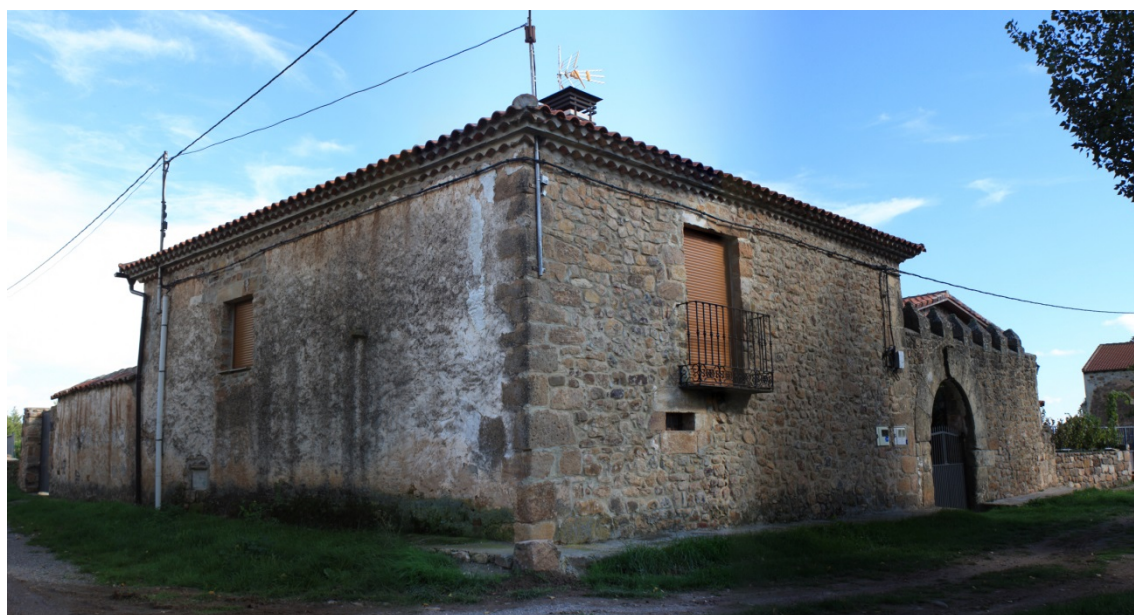
# CH-PA-03

Restos de una antigua casa nobiliaria en un entorno rural, de la que se mantienen los paramentos exteriores y el muro de cierre del patio, almenado y con los restos, deteriorados, del escudo de armas. La estructura conservada es de mampostería careada de piedra y sillarejo, sobre la que únicamente se abren, al espacio público, un hueco por fachada, uno de ellos alterado. El otro, situado en la fachada principal al camino de la fuente, es de tipo abalconado. La estructura interior y cobertura es de nueva factura.

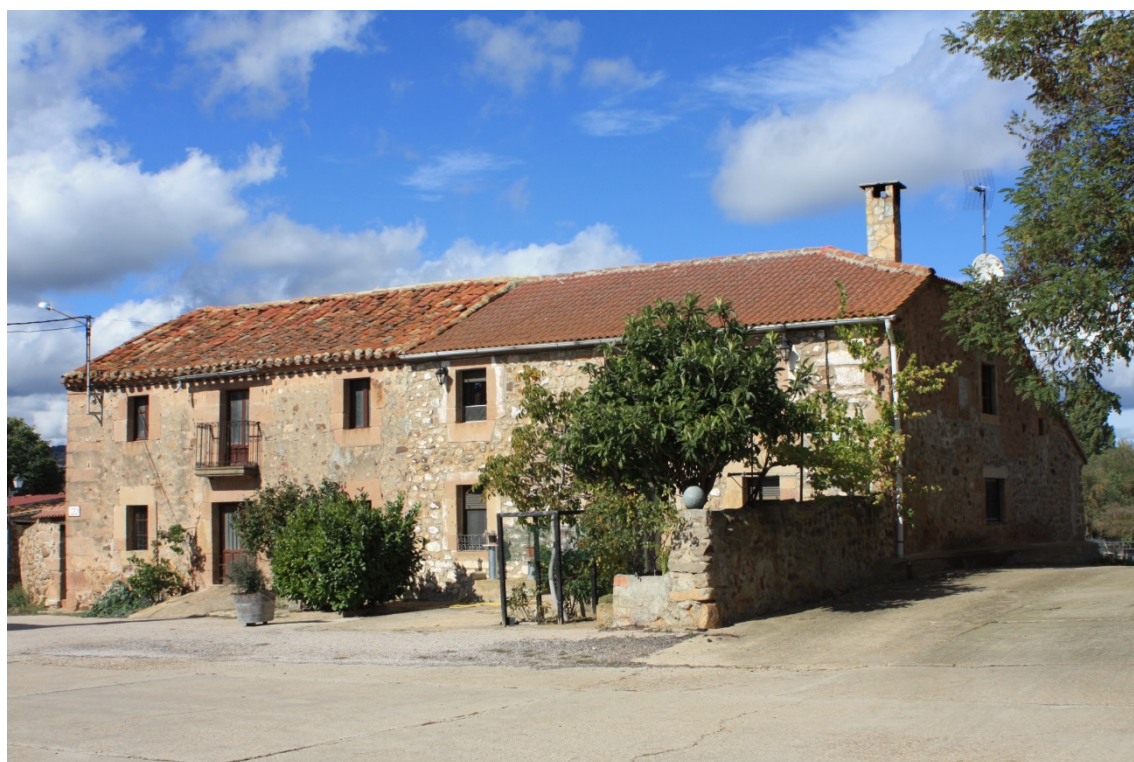
TA-PA-01

Conjunto de dos edificaciones residenciales situadas en el espacio central del núcleo de Tardesillas, independientes aunque relacionadas tipológicamente y por vinculación urbana. Ambas presentan dos alturas, con muros de carga de mampostería careada y elementos de sillería en esquinas y huecos, dispuestos estos en cada una de las edificaciones con una composición simétrica articulada en tres ejes verticales, con el acceso en el central, sobre el cual se localiza un balcón volado. La vivienda en el número 2 mantiene la disposición de cubierta original, incluida la solución de la cornisa de ladrillo, que en el caso del edificio en el número 4 han sido renovadas.

ESTADO DE CONSERVACIÓN: Bueno

INTERVENCIONES SOBRE EL ELEMENTO: Rehabilitado

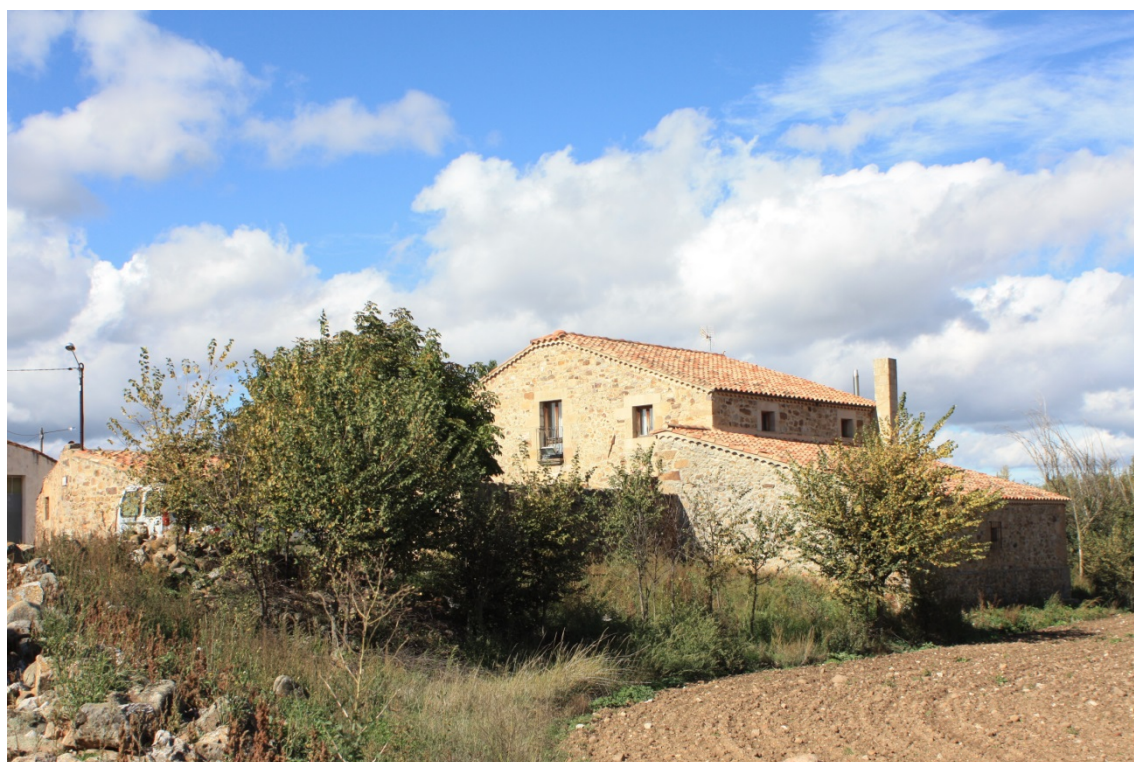
# TA-PA-02

Edificación residencial rehabilitada, que responde a una tipología de viviendas serrana propia de la zona. Presenta una construcción principal de volumetría sencilla, con dos alturas sobre muros de carga que combina mampostería careada, sillarejo y el empleo de sillares en la conformación de los huecos, con una disposición regular que se ha mantenido en la fachada principal, aunque no así en la lateral en la que se abren dos huecos no originales. En esta fachada este se adosa asimismo una construcción auxiliar de una única planta, con análogas condiciones materiales y tipológicas, todo ello recayente a un patio delantero a través del cual se produce el acceso a la propiedad.

ESTADO DE CONSERVACIÓN: Bueno

INTERVENCIONES SOBRE EL ELEMENTO: Rehabilitado

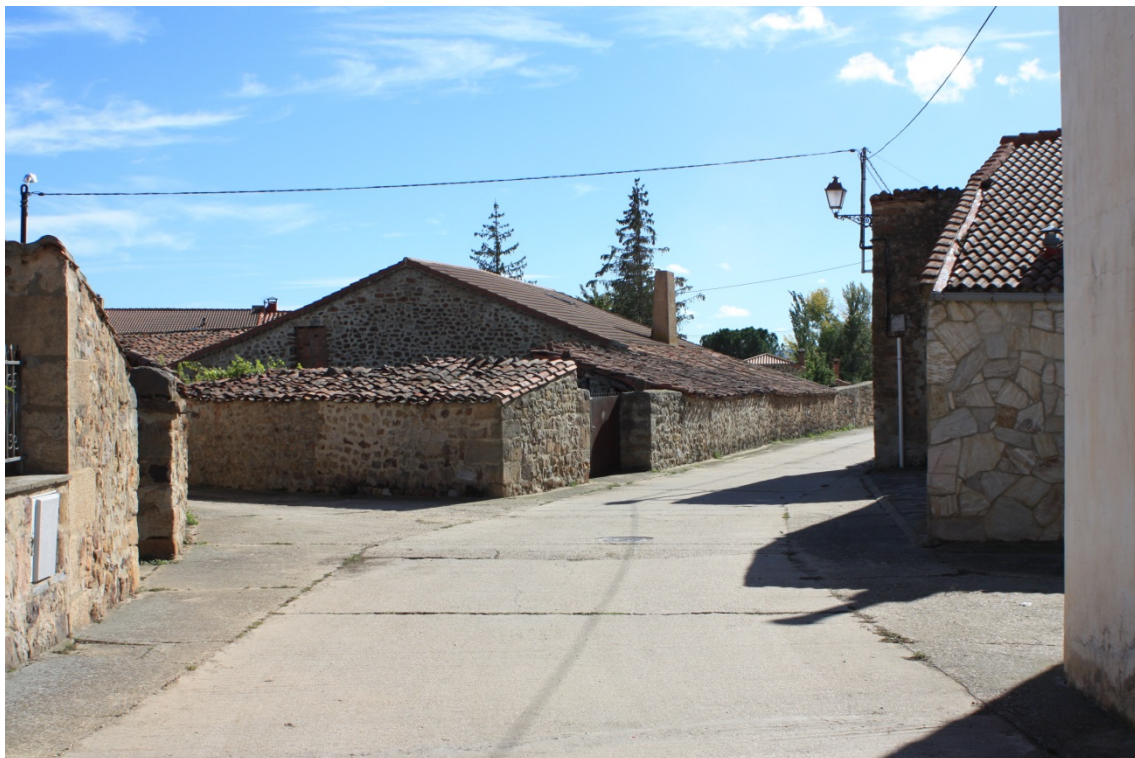
# TA-PA-03

ESTADO DE CONSERVACIÓN: Bueno

INTERVENCIONES SOBRE EL ELEMENTO: Rehabilitado
